# Analysis of slope instability mechanism due to unusual rainfall: a case study of talubin village landslides (north of Meyami)

Tahereh Danialnezhad<sup>1</sup>, Aliakbar Momeni<sup>2✉</sup>

**Cite this article:** Danialnezhad, T., Momeni, A. A. (2025). Analysis of Slope Instability Mechanism Due to Unusual Rainfall: A Case Study of Talubin Village Landslides (North of Meyami). *Journal of Engineering Geology*, 19 (3), 328-347. <https://doi.org/10.22034/JEG.2025.19.3.104488>

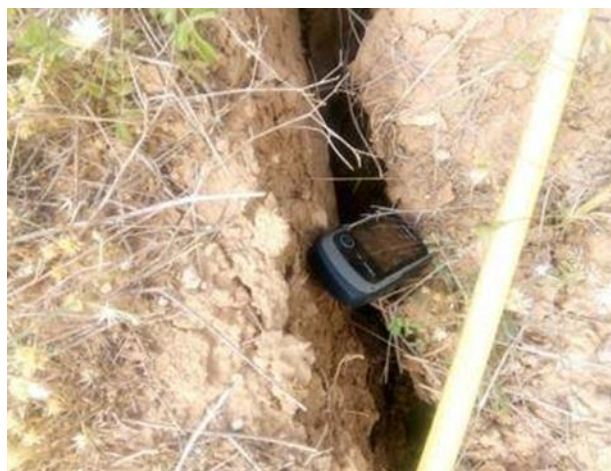
اشباع شیب به شرایط مرزی (ضریب اطمینان نزدیک ۱) و آستانه لغزش رسیده (شکل ۱۱) و در شرایط مرطوب و نیمه اشباع پایدار خواهد بود. ظهور ترک‌های کششی در این شیب، شرایط آستانه لغزش آن در حالت اشباع را نشان می‌دهد. چنانچه بار دینامیکی نیز در تحلیل اضافه گردد، در شرایط اشباع و در هر دو روش، ضریب اطمینان در برابر لغزش تا ۰/۷ کاهش یافته و حرکت شیب قطعی خواهد بود (شکل

شکل ۱۱. تصاویری از ایجاد شکاف کششی در تاج شیب و آسیب ناشی از آن به سازه‌ها در پروفیل B  
Fig. 11. Images of tensile crack formation at the slope crest and the resulting damage to structures in Profile B
