# Analysis of slope instability mechanism due to unusual rainfall: a case study of talubin village landslides (north of Meyami)

Tahereh Danialnezhad<sup>1</sup>, Aliakbar Momeni<sup>2✉</sup>

Following an unusual period of rainfall period at the end of the previous winter, several landslides occurred in Tolubin village in early spring 2019. These landslides resulted in the destruction of 12 houses as well as causing damage to roads and gas transmission lines. This research was therefore conducted to investigate the mechanism of these landslides. The study was comprised four main phases: a literature review, field investigations, laboratory studies, and a slope stability assessment using Slide 6.20 software. During the field surveys, landslide-prone profiles were identified, and both disturbed and undisturbed samples were collected. The disturbed samples were used for laboratory tests, including determining the grain size distribution, calculating the Atterberg limits, performing calcimetry, conducting X-ray diffraction (XRD) analysis, and carrying out scanning electron microscopy (SEM) analysis. Additionally, 27 undisturbed samples were prepared for direct shear tests under varyin

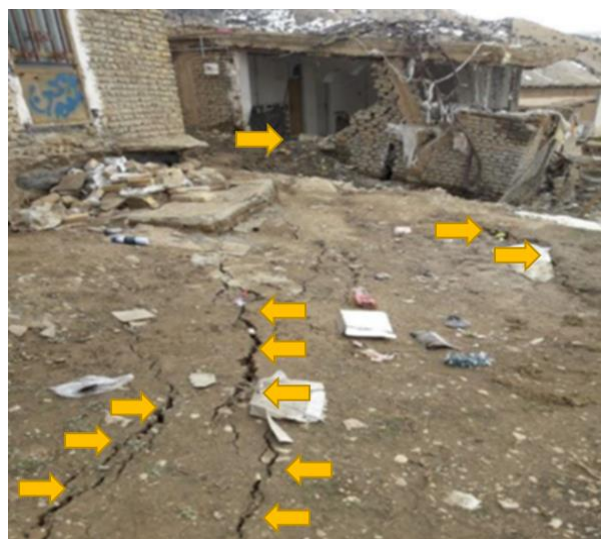
پروفیل A از ۳ لایه سنگ و خاک تشکیل گردیده است که به ترتیب از سطح به عمق خاک زراعی، مارن هوازده و سنگ مارن را شامل می‌شود (شکل ۸). همانطور که در جدول (۳) دیده می‌شود، در حالت استاتیکی شیب پایداری نسبی دارد ولی با افزایش رطوبت و اشباع شدن ضریب اطمینان در روش بیشاب به ۱/۱ خواهد رسید و می‌توان گفت که شیب در آستانه لغزش قرار خواهد گرفت. ایجاد ترک‌های کششی در بالای شیب و حرکت اولیه و محدود در بخش‌های از آن در

شکل ۹. تصاویری از ایجاد شکاف کششی در تاج شیب و آسیب ناشی از آن به سازه‌ها در پروفیل A  
Fig. 9. Images of tensile crack formation at the slope crest and the resulting damage to structures in Profile A

اشباع شیب به شرایط مرزی (ضریب اطمینان نزدیک ۱) و آستانه لغزش رسیده (شکل ۱۱) و در شرایط مرطوب و نیمه اشباع پایدار خواهد بود. ظهور ترک‌های کششی در این شیب، شرایط آستانه لغزش آن در حالت اشباع را نشان می‌دهد. چنانچه بار دینامیکی نیز در تحلیل اضافه گردد، در شرایط اشباع و در هر دو روش، ضریب اطمینان در برابر لغزش تا ۰/۷ کاهش یافته و حرکت شیب قطعی خواهد بود (شکل

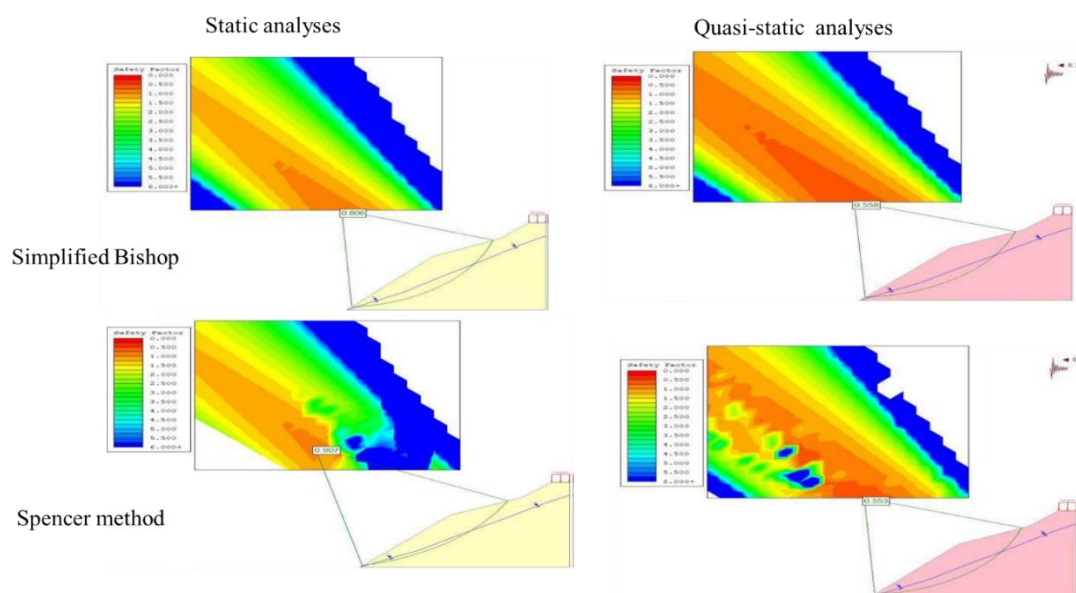
نشان می‌دهد (جدول ۳ و شکل ۱۳). در این پروفیل نیز آثار ترک‌های کششی همانند پروفیل B مشهود است. با این وجود میزان ترک و آثار لغزشی آن کمتر از دو پروفیل دیگر است. این بدان دلیل است که به دلیل مارنی بودن رخنمون از یک طرف و آفتاب‌گیر بودن شیب از طرف دیگر، در بارندگی مشابه سهم نفوذ آب در این شیب نسبت به دو پروفیل قبلی که در روبروی این شیب قرار دارد کمتر بوده و عملاً احتمال اشباع شدن شیب نسبت به آن دو پروفیل کمتر خواهد بود.

عملکرد عوامل هوازدگی در پروفیل C به دلیل جهت شیب و آفتاب‌گیر بودن آن، تأثیرگذاری کمتری داشته و متعاقباً ضخامت خاک سطحی کمتر می‌باشد. بنابراین پروفیل مذکور به صورت یک لایه‌ی مارنی در نظر گرفته شده است. پروفیل C در حالت اشباع دارای ضریب اطمینان کمتر از ۱ می‌باشد و به همین سبب در پروفیل C در حالت استاتیک و شبه استاتیک قطعاً لغزش اتفاق خواهد افتاد، در حالی که این پروفیل در حالت دینامیک در وضعیت نیمه اشباع ضریب اطمینان در ۱/۲ بود و تا حدودی شرایط آستانه لغزش را

شکل ۱۳. نتایج تحلیل پایداری نرم افزار اسلاید در شرایط اشباع برای پروفیل C  
Fig. 13. The results of the Slide stability analysis under saturated conditions for profile C
