## بررسی عوامل ناپایداری شیروانی مشرف بر نوار نقاله مجتمع مس سونگون و پایدارسازی آن

حسین سلطانی جیقه\*؛ دانشگاه شهید مدنی آذربایجان، دانشکده فنی

ناصر شیردل؛ مهندسین مشاور زمین ژرفاب، تبریز

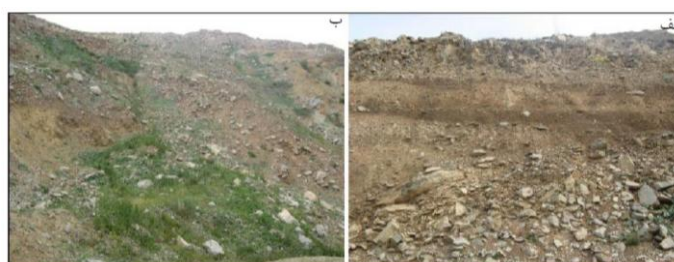
لایه اول مصالح واریزه‌ای، با ضخامت حدود ۶ تا ۲۷ متر، شامل رس، سیلت، ماسه و قطعاتی از آندزیت بازال است (شکل ۷). قطعات سنگی آندزیت بازال در اثر ریزش و لغزش به پایین رانده شده و سطح تازه تا نسبتاً هوازده دارند که در حضور آب و سایر عوامل مستعد ریزش هستند. آزمایش‌های صحرایی نشان می‌دهند که به‌طور کلی تا اعماق ۷-۸ متر مصالح درشت‌دانه با تراکم متوسط و ریزدانه سفت تا خیلی سفت وجود دارند. در اعماق پایین، اعداد نفوذ استاندارد به بیش از ۵۰ ضربه می‌رسد.

شکل ۷. تصویر قرارگیری قطعات آندزیت بازالت به‌طور ناهمگن در مجاورت مصالح ماسه، سیلت و رس

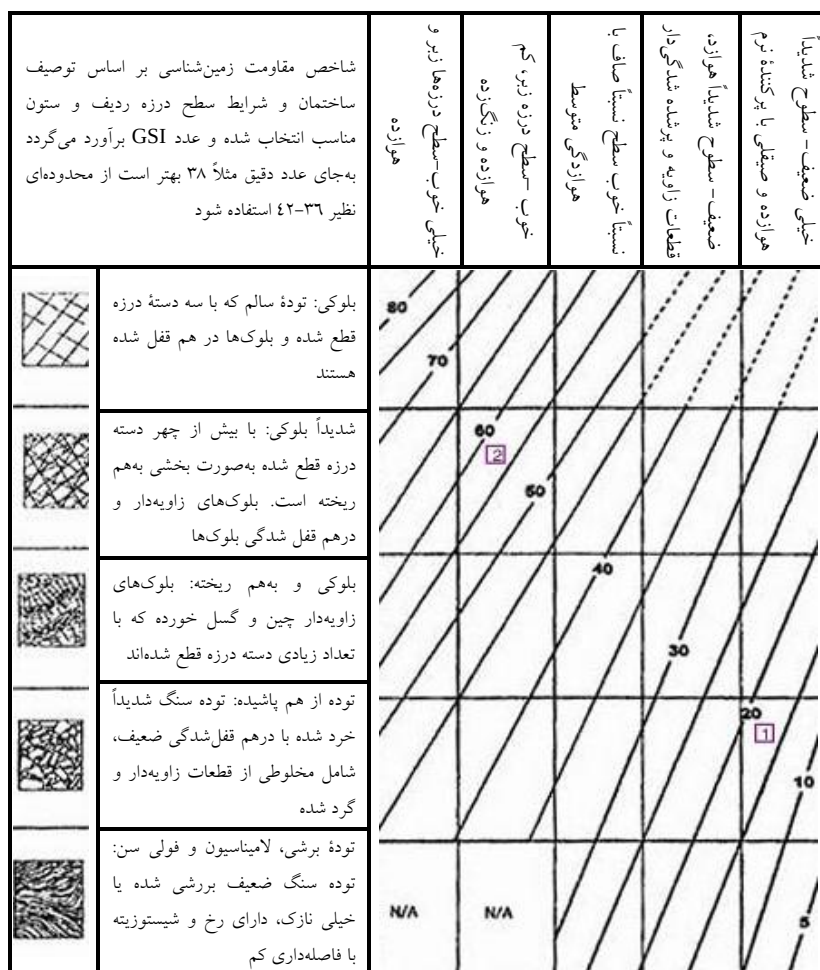
شاخص GSI بر ارزیابی سنگ‌شناسی، ساختار و شرایط سطوح ناپیوستگی در توده‌های سنگی استوار است که با توجه به پژوهش‌ها و برداشت‌های صحرایی تخمین زده می‌شود. شاخص مقاومت زمین‌شناسی با دو پارامتر مهم بلوکی شدن توده سنگی و شرایط ناپیوستگی‌ها تعیین می‌گردد. با توجه به وضعیت سطوح درزه‌ها از قبیل بازشدگی، پرشدگی و هوازگی آن‌ها و نیز خردشدگی توده‌های سنگی در منطقه بررسی شده، مقادیر شاخص GSI با استناد به شکل ۸ که هوک و براون (۱۹۹۷) [۸] ارائه کرده‌اند، در ناحیه ۱ برابر ۱۸ نمره و در ناحیه ۲ برابر ۵۵-۶۰ نمره است.

شکل ۸. طبقه‌بندی GSI توده‌های سنگی منطقه

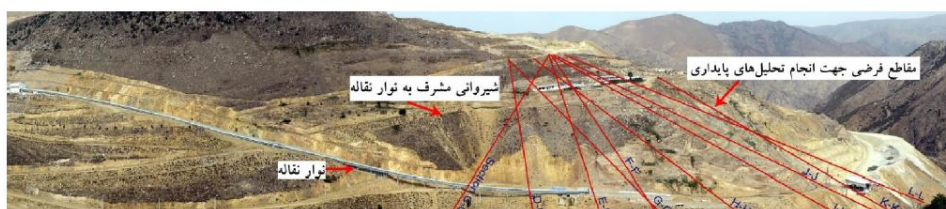
شکل ۱۰ محدوده شیروانی مشرف به نوار نقاله، موقعیت نوار و نیز محل مقاطع فرضی که تحلیل پایداری آن‌ها انجام شده بر روی مسیر نوار نقاله را نشان می‌دهد. شکل ۱۱ مقطع عرضی F-F شیروانی را به همراه محدوده‌های مذکور نشان می‌دهد.

شکل ۱۰. نمای شمال شرق محدوده شیروانی مشرف به نوار نقاله و مقاطع فرضی برای انجام تحلیل‌های پایداری
