## بررسی عوامل ناپایداری شیروانی مشرف بر نوار نقاله مجتمع مس سونگون و پایدارسازی آن

حسین سلطانی جیقه\*؛ دانشگاه شهید مدنی آذربایجان، دانشکده فنی

ناصر شیردل؛ مهندسین مشاور زمین ژرفاب، تبریز

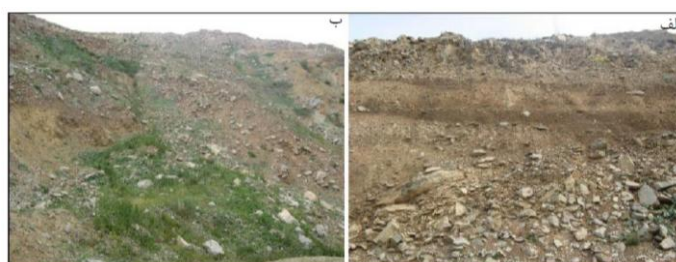
شکل ۷. تصویر قرارگیری قطعات آندزیت بازالیت به‌طور ناهمگن در مجاورت مصالح ماسه، سیلت و رس

لایه اول مصالح واریزه‌ای، با ضخامت حدود ۶ تا ۲۷ متر، شامل رس، سیلت، ماسه و قطعاتی از آندزیت بازال است (شکل ۷). قطعات سنگی آندزیت بازال در اثر ریزش و لغزش به پایین رانده شده و سطح تازه تا نسبتاً هوازده دارند که در حضور آب و سایر عوامل مستعد ریزش هستند. آزمایش‌های صحرایی نشان می‌دهند که به‌طور کلی تا اعماق ۷-۸ متر مصالح درشت‌دانه با تراکم متوسط و ریزدانه سفت تا خیلی سفت وجود دارند. در اعماق پایین، اعداد نفوذ استاندارد به بیش از ۵۰ ضربه می‌رسد.
