## تعیین الگوی پیچان رودی رودخانه قره‌سو با استفاده از شاخص‌های ضریب خمیدگی و زاویه مرکزی (محدوده روستای انزاب تا پل سامیان)

کلید واژگان: الگوی پیچان رود، ضریب خمیدگی، رودخانه قره‌سو، زاویه مرکزی.

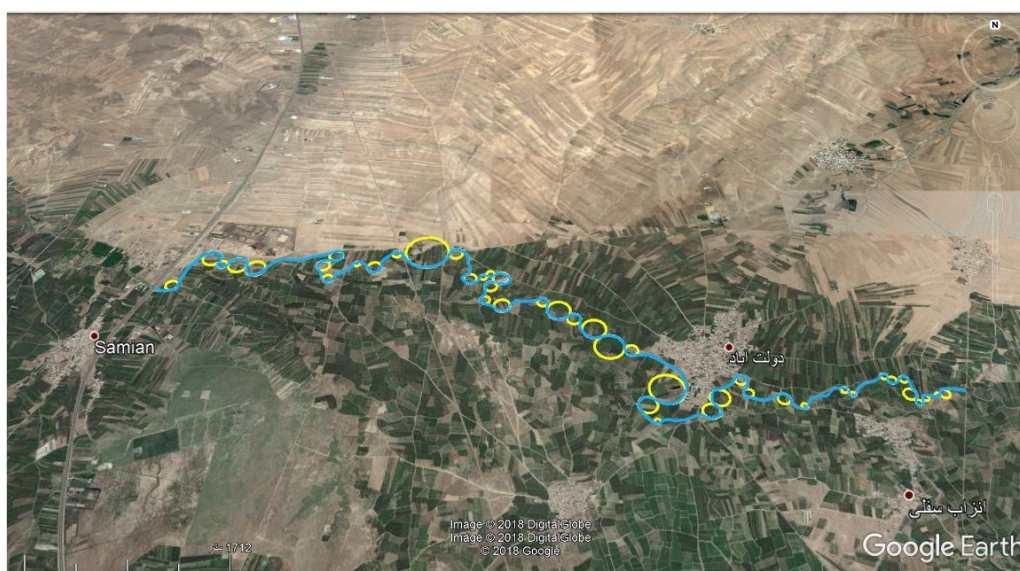
شکل (۲). نمایی از موقعیت رودخانه و مآندرها با استفاده از Google Earth در محدوده مورد مطالعه

سپس به منظور استخراج پارامترهای هندسی رودخانه، به صورت گرافیکی روی هر یک از قوس‌های رودخانه قره‌سو، دایره‌هایی مماس با پیچان رودها، ترسیم، اندازه‌گیری و مقایسه آماری بین آن‌ها صورت گرفت (شکل ۲). آن‌گاه براساس دایره‌های مماس، اندازه طول قوس، طول موج و شعاع انحناء به دست آمد. سپس از پارامترهای فوق‌الذکر جهت محاسبه، از ضریب‌خمیدگی و زاویه مرکزی استفاده شد (صفرزاده و صالحی‌نیشابوری، ۱۳۸۴: ۷۲؛ مقصودی و همکاران، ۱۳۸۹: ۲۸۱).

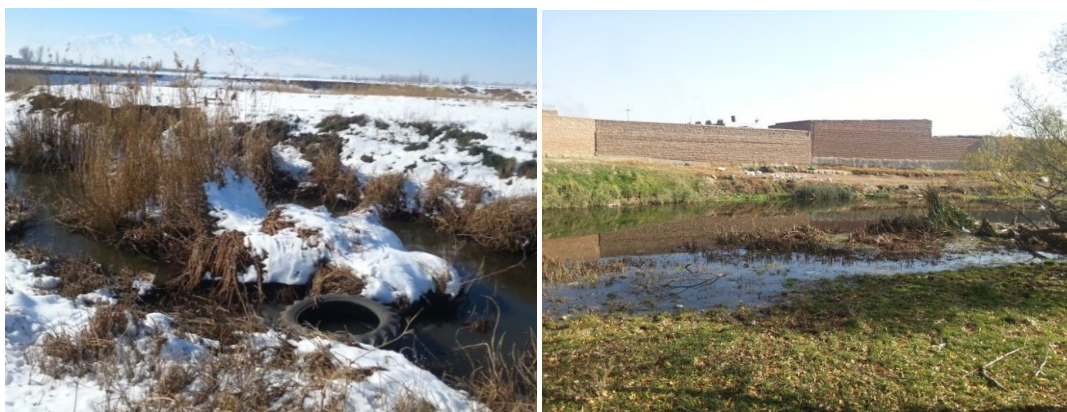
اشکال (۳). دخالت و دست‌کاری انسان در رودخانه قره‌سو اردبیل (روستای انزاب تا سد سبلان)

به علت دیوار کشی بتونی محدوده رودخانه به‌منظور احداث پل‌ها (پل دولت‌آباد و پل سامیان) و دیگر سازه‌های بتنی در مسیر رودخانه شکل (۱-۳)، باعث کاهش پتانسیل تغییرات و آزادی عمل رودخانه در این بازه نسبت به بازه‌های دیگر شده است. هم‌چنین کم نمودن عمق کانال جهت عبور ماشین‌آلات کشاورزی از عرض رودخانه باعث تغییر در عرض و عمق طبیعی کانال شده است شکل (۲-۳). ساخت‌وساز منازل مسکونی در حریم رودخانه شکل (۳-۳)، باعث تثبیت بخش‌هایی از دیواره‌های کانال که منجر به تغییر در نظم طبیعی حرکت و گسترش مئاندر شده است.

بررسی میدانی مسیر مورد مطالعه نشان داد قسمت‌هایی از مسیر رودخانه به‌صورت تجاوز به زمین‌های زراعی اطراف بوده که با انحراف مسیر رودخانه توسط کشاورزان به بستر اصلی، قوس‌خوردگی اصلی از بین رفته است. تغییر مسیر جریان آب رودخانه به‌وسیله موانع چوبی و سنگی به‌منظور کاهش قدرت جریان در برش دیواره‌های بخش مقعر مئاندر رودخانه و حتی در مسیرهای مستقیم رودخانه صورت گرفته است شکل (۴-۳). لذا احتمال می‌رود که دست‌کاری انسان در عرض رودخانه و تغییر در جهت و شدت پیچ‌وخم رودخانه باعث کاهش و یا افزایش ضریب‌خمیدگی در برخی از بازه‌های رودخانه قره‌سو (روستای انزاب تا سد سبلان) شده است.
