## Assessing and Zoning of Geomorphology Quality of the Wardavard River in Tehran

## ارزیابی و پهنه‌بندی کیفیت ژئومورفولوژی رودخانه وردآورد تهران

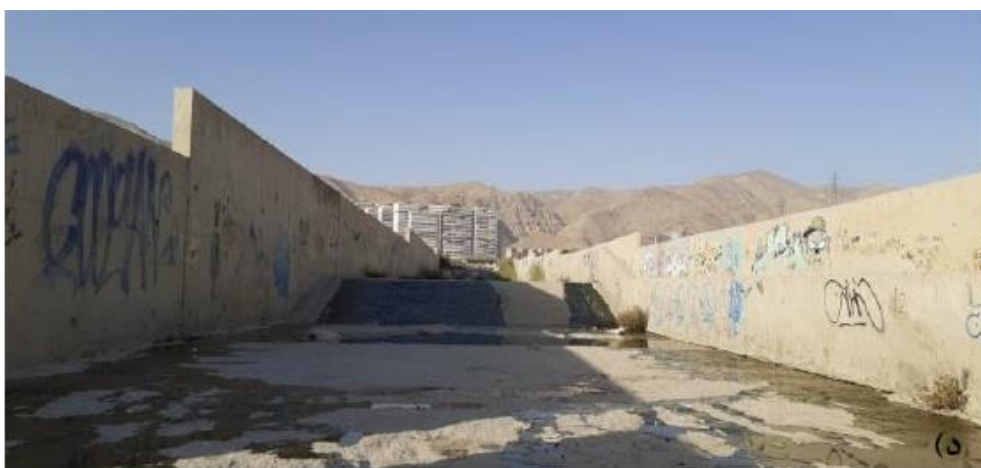
شکل (۳). نمونه‌هایی از تغییرات در بستر رودخانه: الف) محافظ کرانه به صورت دیواره بتنی. ب) پایه‌های پل دانش در مسیر رودخانه. ج) پایه‌های پل بزرگراه شهید خرازی در مسیر رودخانه. د) کانال کشی بتنی در کف و کناره رودخانه.
