## ارزیابی شرایط هیدرومورفولوژیکی رودخانه جاجرود با استفاده از روش MQI

### چکیده

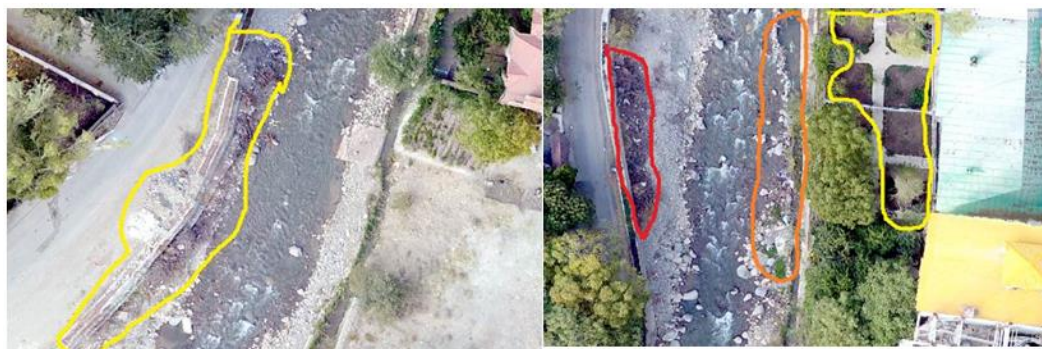
شکل (۴). تخریب پوشش گیاهی، وجود موانع طولی و جانبی و تغییر مسیر رودخانه در بازه ۱

قرار گرفتن درختان و گیاهان نیز در بعضی قسمت‌های این بازه ملاحظه می‌شود. مورفولوژی آن سکو و خیزآب است. ارتفاع این بازه در حدود ۱۸۰۰ متر می‌باشد. شیب آن برابر با ۵/۱ درصد می‌باشد. عرض این بازه بیشتر از بازه‌های دیگر و بین ۶/۸ تا ۱۰/۵ متر متغیر می‌باشد. در این بازه سازه‌های عرضی کمتری دیده می‌شود. در

اطراف رودخانه نیز انواع خاکریزها و ریزش‌ها مشاهده می‌شوند که در برخی از مناطق محافظ کنار رودخانه نیز تخریب شده است. با توجه به مجموع شرایط بررسی شده MQI آن برابر با ۰/۲۸ می‌باشد که در شرایط خیلی ضعیف قرار گرفته است. این بازه تغییرات زیادی را داشته و شاخص تعدیلی C آن دارای حداکثر امتیاز می‌باشد شکل (۴).

| بازه | الگو | ویژگی‌ها | امتیاز<br>MQI | وضعیت<br>مورفولوژیکی |
|---|---|---|---|---|
| ۱ | مارپیچی<br>منظمی | محدود، عرض بین ۶/۸ تا ۱۰/۵ متر، قطع درختان در اطراف رودخانه به منظور بهره برداری انسانی، مورفولوژی آن سکو و خیزآب، نیز انواع خاکریزها و ریزش‌ها | ۰/۲۸ | خیلی ضعیف |

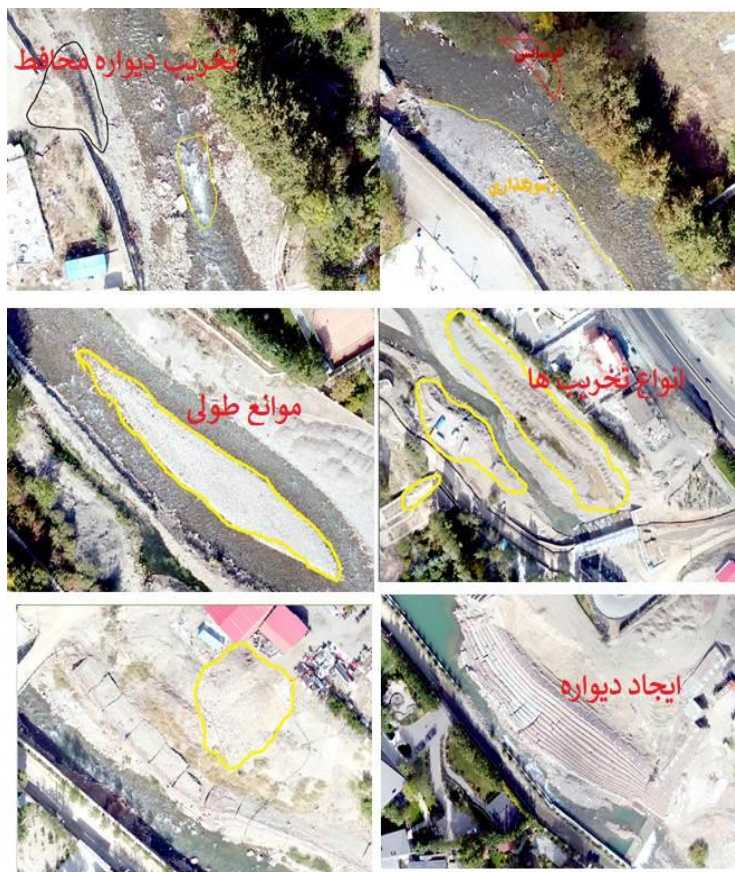
شکل (۱۱). رسوب گذاری و فرسایش در بازه ۴
