## مورفومتری فرسایش آبکندی و عوامل مؤثر بر ایجاد و گسترش آن (حوضه دشت چم فاضل در جنوب غرب استان ایلام)

نورالله نیک پور<sup>۱</sup>، دانشجوی دکتری ژئومورفولوژی، گروه جغرافیا، دانشگاه سیستان و بلوچستان، زاهدان، ایران.  
صمد فتوحی، دانشیار ژئومورفولوژی، گروه جغرافیا، دانشگاه سیستان و بلوچستان، زاهدان، ایران.  
حسین نگارش، استاد ژئومورفولوژی، گروه جغرافیا، دانشگاه سیستان و بلوچستان، زاهدان، ایران.  
مسعود سیستانی، دانشجوی دکتری ژئومورفولوژی، گروه جغرافیا، دانشگاه سیستان و بلوچستان، زاهدان، ایران.

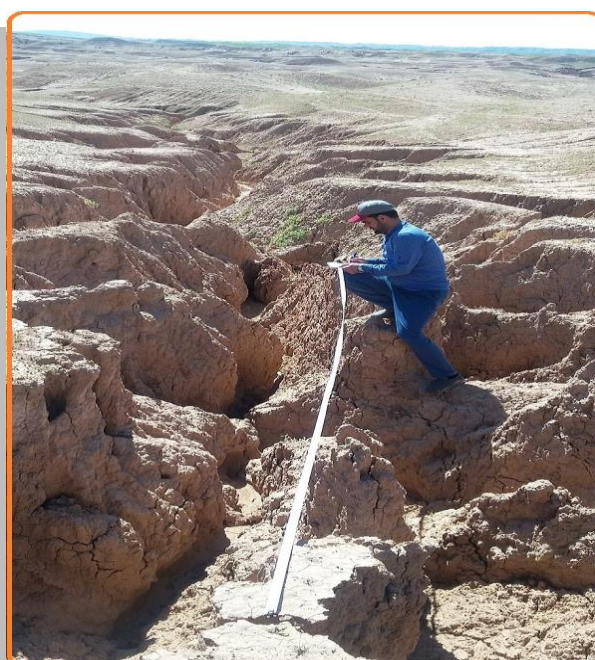
شکل ۱: گالی شماره یک و مورفومتری آن (نگارنده)

با توجه به داده ها در جدول شماره ۲ می توان نتیجه گرفت که آبکندهای حوضه به صورت عمدتاً دنداندار و پنجه ای، دائمی، از نوع آبکندهای متوسط تا بزرگ می باشند که به صورت پیوسته گسترش یافته اند. در ادامه تصاویری از مورفومتری گالی های نمونه را مشاهده می کنید که در هنگام بازدید میدانی از منطقه مورد مطالعه برداشت شده است. (عکس های شماره ۱ و ۲ و ۳).
