## تحلیل پایداری زمین لغزش فرحزاد

### چکیده

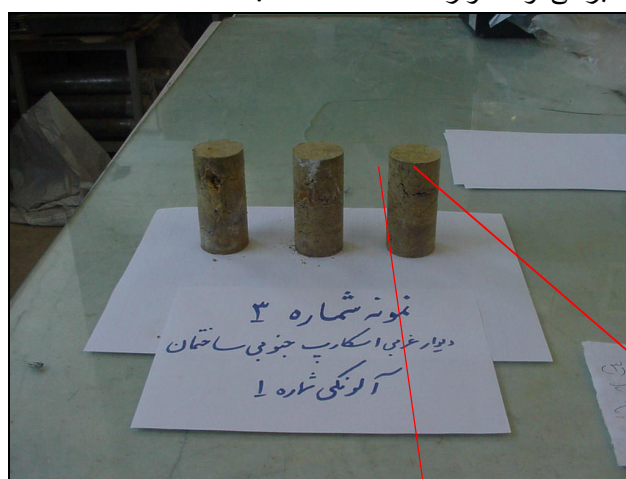
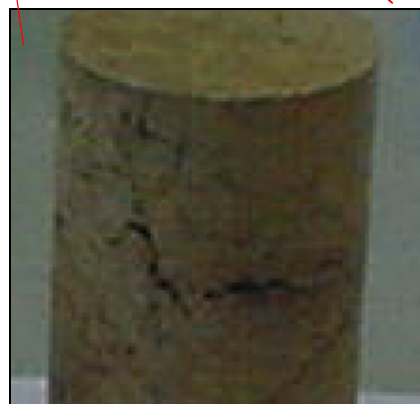
تصویر ۱. نمونه اخذ شده برای انجام آزمایش برش مستقیم

برای بازسازی لغزش اولیه، پارامترهای مقاومتی اوج مصالح درگیر در سطح لغزش اعمال می‌گردد که از آزمایش برش مستقیم به‌دست می‌آید. به‌دلیل وجود درزه‌های بسیار ریز، تهیه نمونه دست‌نخورده که بیان‌گر ویژگی‌های توف هوازده باشد و نیز بازسازی<sup>۱</sup> نمونه به‌صورت طبیعی آن امکان‌پذیر نیست از این نمودار و جدول برای تخمین مقاومت برشی توف هوازده استفاده شده است:

- در زمین لغزش فرحزاد که گسیختگی در توف هوازده اتفاق افتاده است به دلیل وجود درزه‌های بسیار ریز در توف، تهیه نمونه (بیانگر مشخصات توف در محل) برای آزمایش برش و تعیین پارامترهای مقاومتی آن امکان‌پذیر نیست و در صورت بازسازی<sup>۱</sup> نمونه، مقاومت‌های بسیار بالا نشان داده که معتبر نیست. لذا تحلیل برگشتی ابزاری مفید برای تعیین مقاومت توف هوازده موجود در سطح گسیختگی است.
