## نقش ساختارهای زمین‌ساختی و گامه‌های تنش برجا بر ناپایداری دیواره شمالی معدن چاه سوار آغا

\*سهند تدبیری، محمود الماسیان، محسن پورکرمانی؛  
دانشگاه آزاد اسلامی واحد تهران شمال

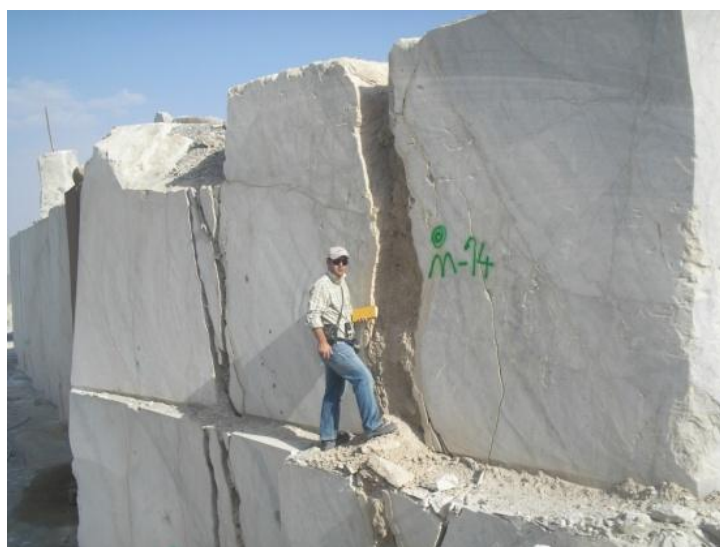
**شکستگی J11:** این درز از مهم‌ترین شکستگی‌های محدوده است که در ایستگاه M-14 برداشت شده است. این درز در حدود ۳۰ سانتی‌متر بازشدگی دارد و دارای چند نسل پرشدگی است. جنس مواد پرکننده کاتاکلاستیک است که ماتریکس آن رس است و قطعات از ۱ تا ۱۰ سانتی‌متر شامل مرمیت و قطعات برش مافیک است (شکل ۹) بر روی دیواره این شکستگی، ساختارهای ژئودی را مشاهده می‌کنیم که از درز قبلی دیده بودیم. به‌منظر می‌رسد، این درز یک شکستگی قدیمی با پرشدگی‌های ژئودی است که دوباره فعال گشته و پرشدگی‌های برشی با زمینه رسی را در خود قرار داده است.

شکل ۹. تصویر درز J11 (دید به سمت جنوب خاور)

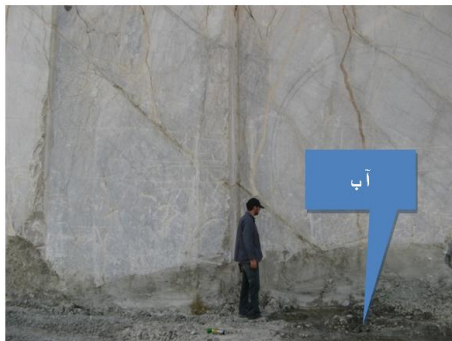
**شکستگی J15:** این درزه در ایستگاه M-24 برداشت شده است. درزه دارای طول گسترش زیادی است و در حدود ۴ تا ۵ سانتی‌متر بازشدگی دارد که تماماً به‌وسیله افیولیت و رس پر شده است و در تمام نقاط پرشدگی خود را به خوبی حفظ کرده است. نکته چشمگیر در ارتباط با این درز چنان‌که در تصویر مشخص است (شکل ۱۶) در تراز ارتفاعی ۱۸۸۵ متر بر روی این سطح درز تراوش آب مشاهده می‌شود. البته مقدار دبی خروجی آب بسیار اندک است و در پای این پله به‌صورت یک حوضچه کوچک تجمع کرده است. فعالیت‌های میدانی نشان داد، در ۳ نقطه دیگر نیز در راستای جهت شیب صفحه این درز، دارای خروجی آب و تجمع آن در پای پله‌ها است.

شکل ۱۶. نمایی از درز J15 چنان‌که در تصویر مشخص است  
در اثر تراوش آب در راستای صفحه درز، تجمع آب در پای پله  
صورت گرفته است (دید به سمت شمال خاور)

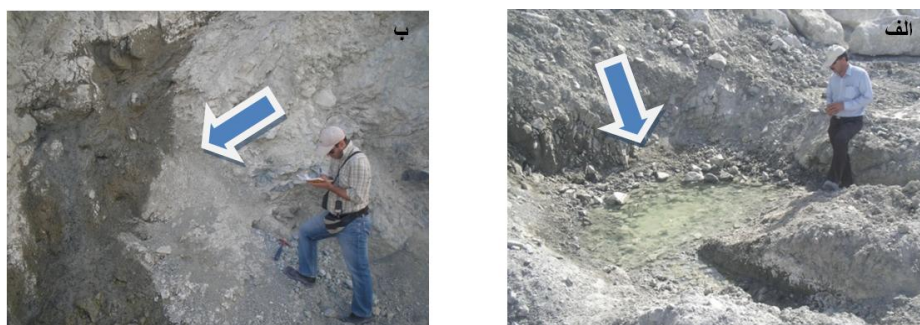
شکل ۲۲. الف) خروج آب در راستای صفحه درز J=N062/50 (دید به سمت شمال خاور)  
ب) خروج آب از درون افیولیت‌ها
