ارزیابی پهنه‌های فرار آب از سد استقلال میناب

موسی کردوانی*؛ دانشگاه صنعتی شاهرود
ناصر حافظی مقدس؛ دانشگاه فردوسی مشهد، گروه زمین‌شناسی
رمضان رمضانی اومالی؛ دانشگاه صنعتی شاهرود

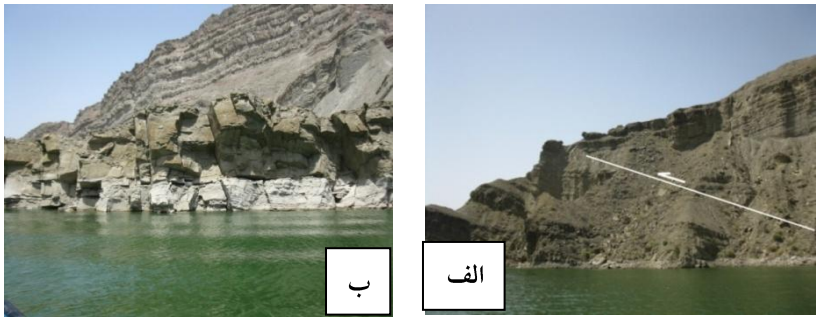
شکل ۲. درزه‌داری و گسل‌خوردگی یال خاوری تاقدیس میناب در محدودهٔ مخزن سد میناب الف) گسل معکوس در لایه‌های مارن با درون لایه‌های ماسه‌سنگی در بخش خاوری مخزن که باعث ایجاد یک چین گسترش گسلی شده (دید به سمت جنوب شرق)، ب) درزه‌داری لایه‌های ماسه‌سنگی در یال خاوری تاقدیس میناب و در محدودهٔ مخزن سد (دید شمال)

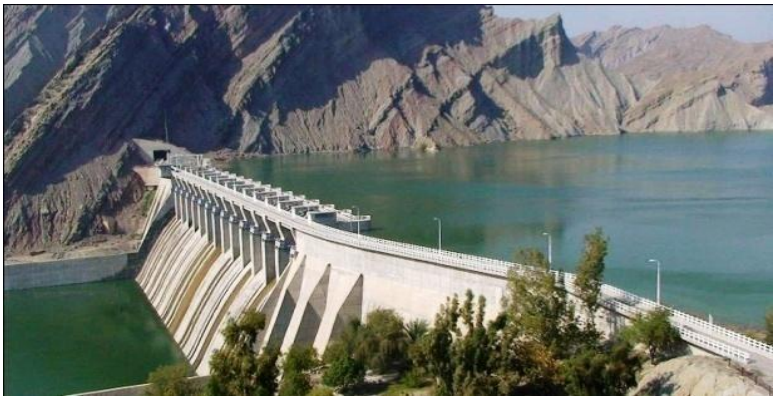
شکل ۳. نمایی از سد میناب و موقعیت لایه‌های ماسه‌سنگی نسبت به جهت جریان (دید بسمت شمال)

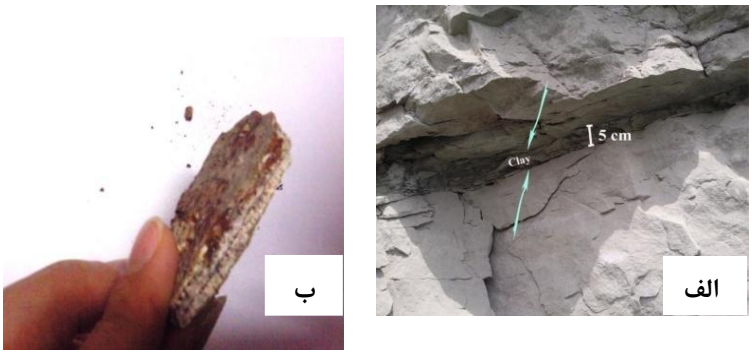
در این جناح جمعاً ۷۱۰ سطح ناپیوستگی در ۵ قطعه متعلق به سازند ماسه‌سنگ خکو برداشت شده است. پرشدگی سطوح ناپیوستگی عموماً سیلت و رس با پوشش زنگ‌زدگی و ژیپس است (شکل۷). در تکیه‌گاه چپ مجموعاً ٦ دسته درزه به‌جز لایه‌بندی مشخص شده است

شکل ۷. الف) نمایی از شکستگی‌های سطحی پرشده با رس، ب) نمای نزدیک از مواد پرکننده درزه‌ها در جناح چپ که علاوه بر رس حاوی مقداری ژیپس با پوشش زنگ‌زدگی است

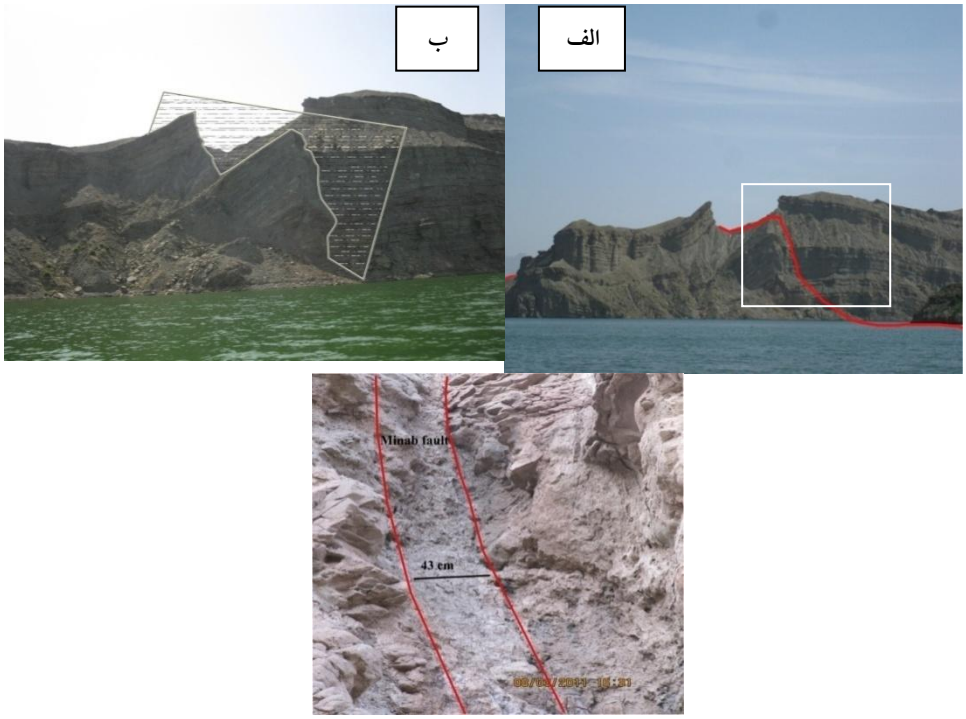
است. این گسل با توجه به پهنهٔ خرد شده چشم‌گیری که عرض حدوداً ۱۰۰ متر را دارد از اصلی‌ترین عوامل تأثیرگذار در تراوش و نشت آب دریاچه سد میناب در ترازهای مختلف است. وجود گسل اصلی میناب و خرده گسل‌های اطراف آن در واقع با درزه‌داری و کاهش مقاومت تودهٔ سنگ، باعث افزایش نفوذپذیری سنگ‌های اطراف شده و از مسیرهای اصلی محتمل فرار آب به‌شمار می‌روند.

شکل ۱۳. الف) اثر گسل میناب بر توده‌های سنگی به‌صورت خردشدگی و لغزش تودهٔ عظیمی **از ماسه سنگ، (دید به‌سمت جنوب)، تصویر سمت چپ، بزرگ‌نمایی مربع سفیدرنگ در شکل الف است که لغزش تودهٔ سنگی در راستا و جهت شیب گسل میناب را نشان می‌دهد، ب) بازشدگی به‌وجود آمده در امتداد گسل میناب در محدودهٔ اطراف سد و پرشدن با رس**
