ارزیابی هوازدگی و فرسایش سنگ‌های آذرآواری مخروطی شکل روستای کندوان

فریده امینی بیرامی، ابراهیم اصغری کلجاهی*؛
دانشگاه تبریز، گروه زمین‌شناسی
مسعود حاجی‌علیلوی بناب؛ دانشگاه تبریز، دانشکده عمران

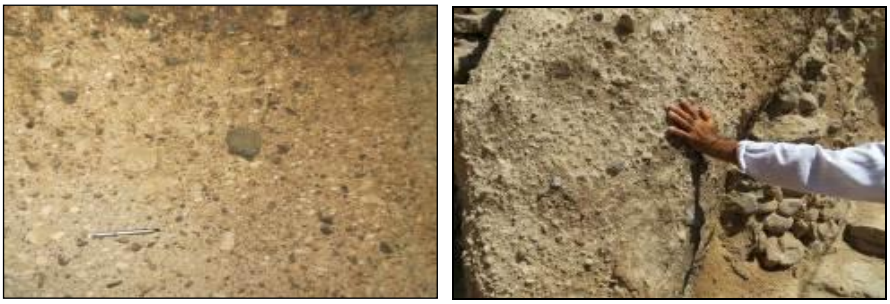
چنان‌که در شکل ۲ مشاهده می‌شود، تودهٔ سنگ کندوان در نمونهٔ دستی از قطعات سنگی، قطعات پامیس و تک کانی‌هایی تشکیل شده است که به‌واسطهٔ سیمانی ریزدانه و سست در کنار هم قرار گرفته‌اند. در مقاطع نازک تهیه شده نیز می‌توان تک کانی‌هایی از نوع پلاژیوکلاز، کوارتز، هورنبلند و به‌مقدار کم‌تر بیوتیت و پیروکسن را در زمینهٔ شیشه‌ای تشخیص داد. پلاژیوکلازها به‌صورت کانی غالب قطعه‌های سنگی مختلف، درشت‌بلور (فنوکریست) شکل‌دار تا نیمه شکل‌دار و دارای ماکل پلی‌سنتتیک، کارلسباد و بافت غربالی و ریزبلور در زمینه قرار دارند (شکل ۳). آمفیبول‌ها فراوان‌ترین کانی فرومنیزیم موجود در سنگ هستند که به‌صورت درشت بلور در زمینهٔ شیشه‌ای و دارای ادخال‌هایی از کانی‌های اپک[1] و سیلیکاتی مشاهده می‌شوند (شکل ٤) و کوارتز نیز به‌صورت فنوکریست و به‌مقدار بیش‌تر در زمینهٔ ریزبلور قابل مشاهده است.

شکل ۲. بافت سنگ‌های آذرآواری روستای کندوان

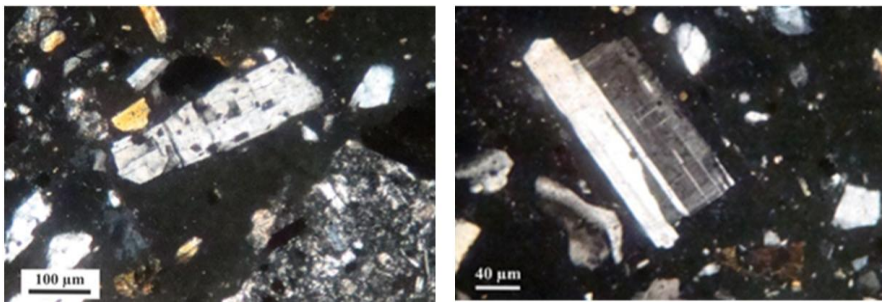
شکل۳. عکس میکروسکوپی مقطع نازک سنگ با نور پلاریزان- تصویر راست: فنوکریست کانی پلاژیوکلاز دارای ماکل پلی سنتتیک و کارلسباد و تصویر چپ: بلور پلاژیوکلاز دارای بافت غربالی

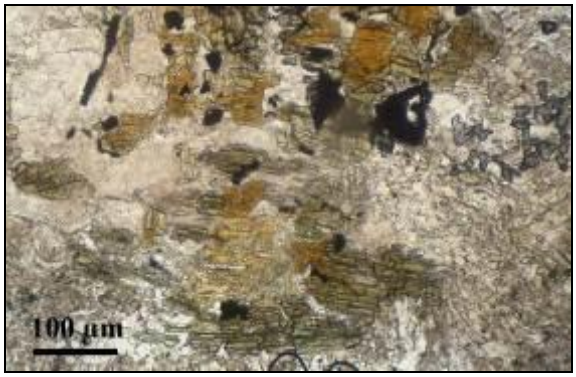
شکل ٤. عکس میکروسکوپی مقطع نازک سنگ با نور طبیعی (فنوکریست‌های آمفیبول در زمینه‌ای از شیشه)

سنگ‌های آذرآواری کندوان فاقد جهت‌یافتگی، لایه‌بندی مشخص، کانی‌های دگرسانی و ریزترک‌ها به‌عنوان عوامل ضعف هستند اما عمدتاً از کانی پلاژیوکلاز، قطعات پامیس و خاکستر جوش نخورده تشکیل شده و اجزای تشکیل‌دهندهٔ آن به‌دلیل آواری بودن سنگ به‌شدت خرد شده هستند. در نمونه‌های دستی و مقاطع میکروسکوپی می‌توان طیف وسیعی از اندازهٔ دانه‌ها از چند میکرون تا چند سانتی‌متر را مشاهده کرد که بر اساس طبقه‌بندی‌های جرام[۱] (۲۰۰۱) [۲۰] و پتی‌جان[۲] (۱۹۸۷) [۲۱] این سنگ‌ها جورشدگی ضعیف دارند و اجزای تشکیل‌دهندهٔ آن‌ها گردشده و با کرویت زیاد هستند. مجموعهٔ این عوامل باعث ایجاد ساختاری نامقاوم در برابر تنش‌های وارده بر سنگ‌ها شده و آن‌ها را مستعد هوازدگی و فرسایش کرده است.

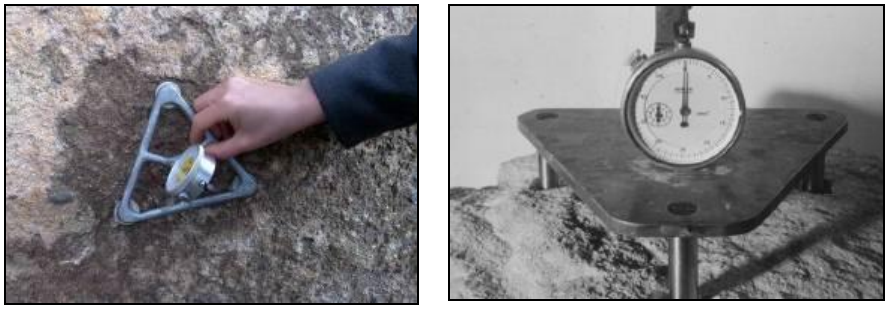
شکل ۹. الف) تصویری از ابزار ریزفرسایش سنج [۲٦]،
ب) تصویری از اندازه‌گیری فرسایش سطوح سنگی کندوان با ریزفرسایس‌سنج

مقادیر اندازه‌گیری شده در جدول ۱ نشان می‌دهد که به‌طور متوسط سطوح سنگی ماهانه ۰/۲ میلی‌متر فرسایش می‌یابند. البته سطوحی از سنگ که گُلسنگ‌ها بر روی آن‌ها رشد کرده‌اند، کم‌تر در معرض فرسایش قرار گرفته‌اند و گُلسنگ تا حدودی به‌عنوان پوشش برای سنگ عمل کرده است. هم‌چنین سطوحی که رو به آفتاب هستند نسبت به قسمت‌های پشت به آفتاب، به‌علت تداوم چرخه‌های تر- خشک و ذوب- انجماد و قرارگیری در معرض باد بیش‌تـر دچار هوازدگی و فرسایش شده‌اند. بنا بر این در حالت کلی قسمت‌هایی از سنگ‌ها که

در معرض وزش باد و نور خورشید قرار داشته‌اند و فاقد پوشش‌های گُلسنگی بوده‌اند، بیش‌ترین مقدار فرسایش را نشان داده‌اند. این مقدار نشان می‌دهد که تودهٔ سنگ کندوان استحکام و سختی کافی برای مقاومت در برابر هوازدگی و فرسایش را ندارد.
