بررسی عوامل ناپایداری شیروانی مشرف بر نوار نقاله مجتمع مس سونگون و پایدارسازی آن

حسین سلطانی جیقه*؛ دانشگاه شهید مدنی آذربایجان، دانشکده فنی
ناصر شیردل؛ مهندسین مشاور زمین ژرفاب، تبریز

تاریخ: دریافت ۹۱/٤/۲۰ **پذیرش** ۹۱/۱۲/۱۹

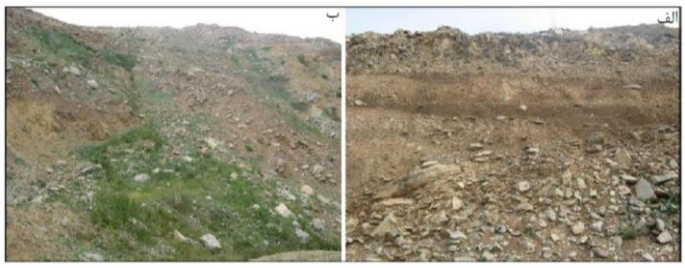
لایهٔ اول مصالح واریزه‌ای، با ضخامت حدود ٦ تا ۲۷ متر، شامل رس، سیلت، ماسه و قطعاتی از آندزیت بازالت است (شکل ۷). قطعات سنگی آندزیت بازالت در اثر ریزش و لغزش به پایین رانده شده و سطح تازه تا نسبتاً هوازده دارند که در حضور آب و سایر عوامل مستعد ریزش هستند. آزمایش‌های صحرایی نشان می‌دهند که به‌طور کلی تا اعماق ۸–۷ متر مصالح درشت‌دانه با تراکم متوسط و ریزدانه سفت تا خیلی سفت وجود دارند. در اعماق پایین، اعداد نفوذ استاندارد به بیش از ۵۰ ضربه می‌رسد.

شکل ۷. تصویر قرارگیری قطعات آندزیت بازالت به‌طور ناهمگن در مجاورت مصالح ماسه، سیلت و رس
