# Analysis of slope instability mechanism due to unusual rainfall: a case study of talubin village landslides (north of Meyami)

Tahereh Danialnezhad<sup>1</sup>, Aliakbar Momeni<sup>2✉</sup>

**Cite this article:** Danialnezhad, T., Momeni, A. A. (2025). Analysis of Slope Instability Mechanism Due to Unusual Rainfall: A Case Study of Talubin Village Landslides (North of Meyami). *Journal of Engineering Geology*, 19 (3), 328-347. <https://doi.org/10.22034/JEG.2025.19.3.104488>

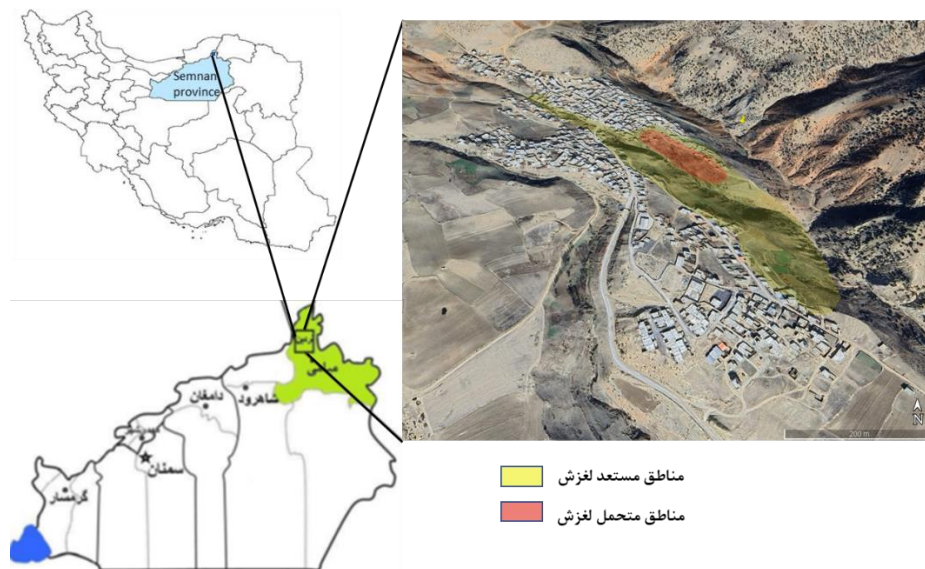
Fig. 2. Geographical location of the study area

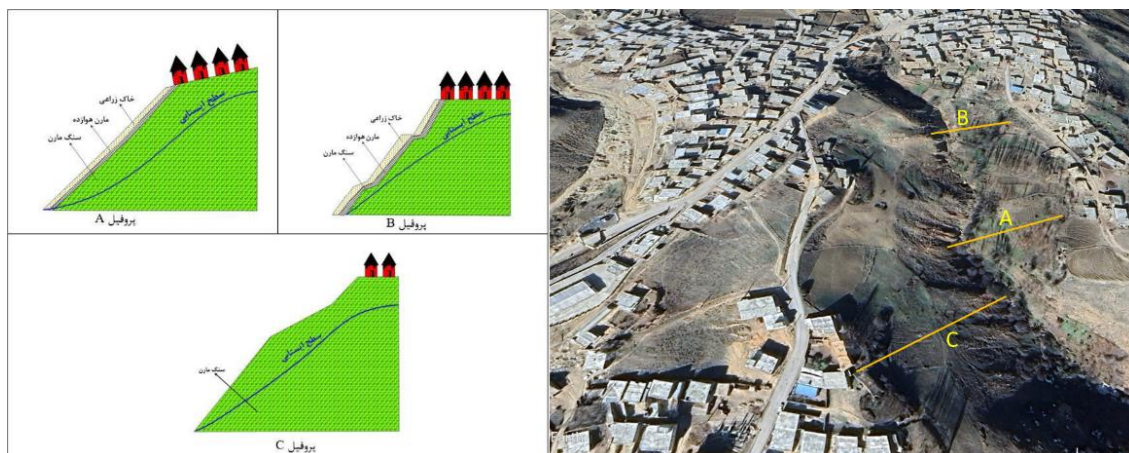
در شکل (۸)، نیمرخ زمین‌شناسی مرتبط با پروفیل‌های مورد مطالعه آورده شده است. مقادیر ضریب اطمینان هر پروفیل در هر دو حالت استاتیکی و شبه استاتیکی در جدول (۳)

شکل ۸. موقعیت جغرافیایی، وضعیت هندسی و مقاطع زمین‌شناسی پروفیل‌های مورد مطالعه  
 Fig. 8. Geographic location, geometric setting, and geological cross-sections of the studied profiles.
