# Analysis of slope instability mechanism due to unusual rainfall: a case study of talubin village landslides (north of Meyami)

Tahereh Danialnezhad<sup>1</sup>, Aliakbar Momeni<sup>2✉</sup>

Following an unusual period of rainfall period at the end of the previous winter, several landslides occurred in Tolubin village in early spring 2019. These landslides resulted in the destruction of 12 houses as well as causing damage to roads and gas transmission lines. This research was therefore conducted to investigate the mechanism of these landslides. The study was comprised four main phases: a literature review, field investigations, laboratory studies, and a slope stability assessment using Slide 6.20 software. During the field surveys, landslide-prone profiles were identified, and both disturbed and undisturbed samples were collected. The disturbed samples were used for laboratory tests, including determining the grain size distribution, calculating the Atterberg limits, performing calcimetry, conducting X-ray diffraction (XRD) analysis, and carrying out scanning electron microscopy (SEM) analysis. Additionally, 27 undisturbed samples were prepared for direct shear tests under varyin

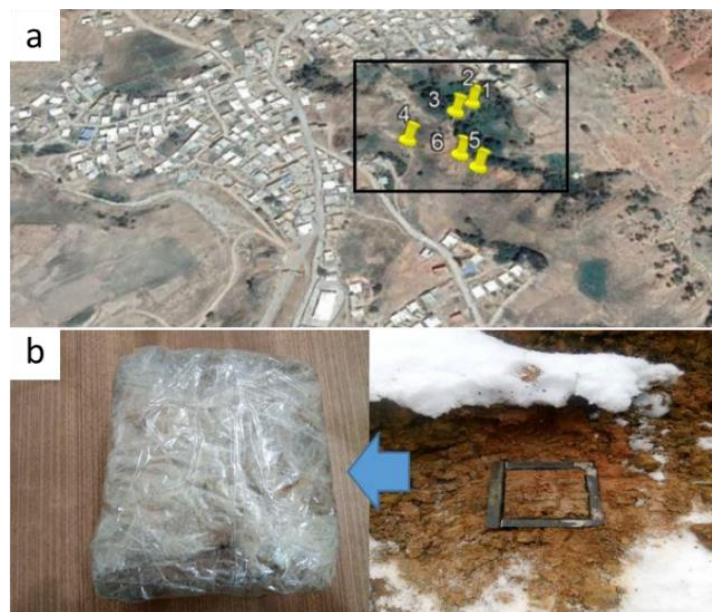
شکل ۳. a) موقعیت نقاط نمونه‌برداری و b) تصاویری از نمونه‌برداری دست نخورده بلوکی و استوانه‌ای  
Fig. 3. a) Location of sampling points, and b) images of undisturbed block and cylindrical sampling

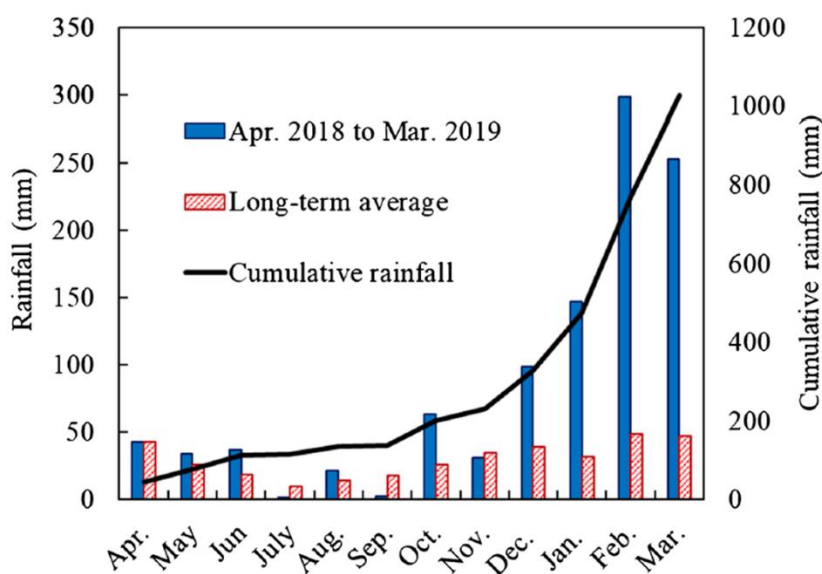
است و عمده خرابی‌ها و آسیب ناشی از لغزش‌ها نیز در همین سال به وقوع پیوسته است. همانطور که در شکل (۴) مشاهده می‌شود، بارندگی شدید غیرعادی به مدت ۳ ماه در این منطقه رخ داده است، به گونه‌ای که شدت آن حدود ۷/۵ برابر میانگین بلندمدت است. با توجه به دمای هوا در بهمن و اسفند، عمده بارش از نوع برف بوده که ماندگاری زیادی داشته و می‌توان پیشنهاد نمود که این بارش‌ها یکی از عوامل

شکل ۴. نمودار تغییرات بارندگی ماهانه در سال ۹۷ در ایستگاه کالپوش (Entezam et al., 2019)

Fig. 4. Monthly precipitation variation chart during Apr 2018–Mar 2019 based on data from Kalpush Meteorological Station(after Entezam et al., 2019)

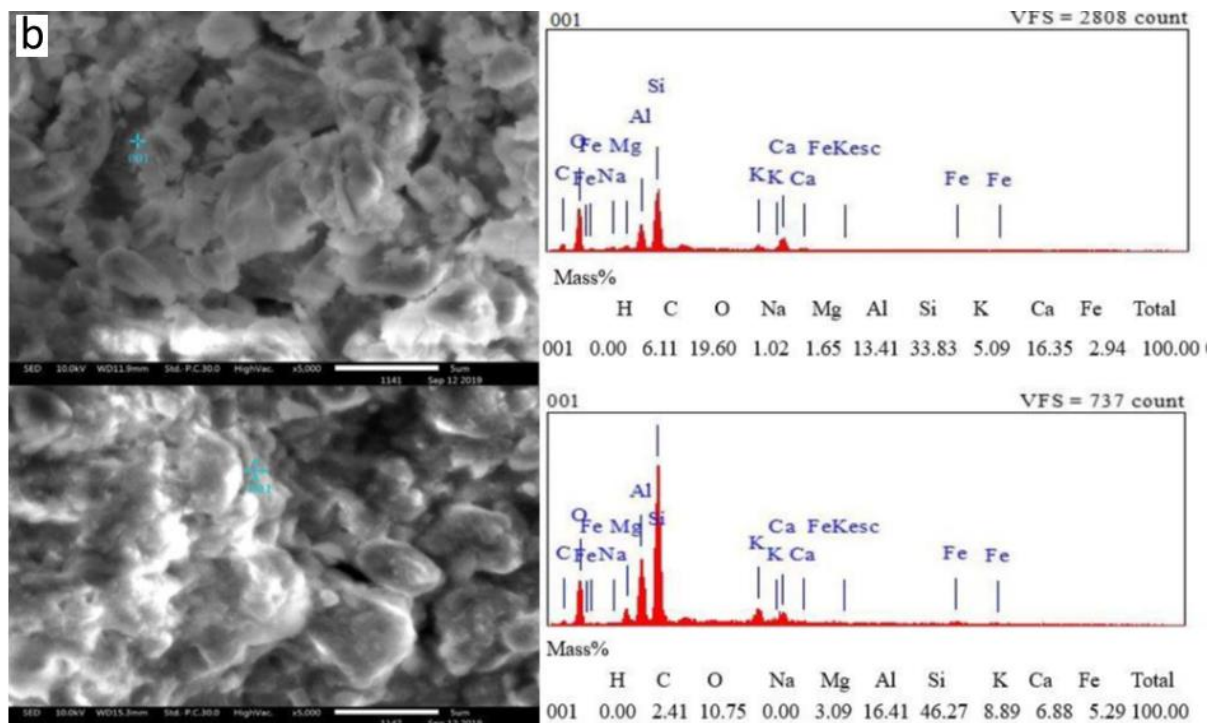
ناشی از مکش بالای خاک در نمونه‌ها می‌باشد و حساسیت بالای دستگاه SEM نسبت به این موضوع، عملاً از روی تصویر تشخیص نوع کانی‌های رسی مشکل بوده، همچنین کانی رسی ایلیت دارای شکل مشخصی مانند سایر کانی‌های رسی نمی‌باشد. لذا شناسایی آن بر اساس نتایج EDX انجام شده است. با توجه به بالا بودن مقادیر عناصری مانند Al، Si و K در نتایج EDX نمونه‌های مورد مطالعه که در ترکیب شیمیایی ایلیت به وفور یافت می‌شوند، این آنالیز نیز همانند آنالیز XRD وجود کانی رسی ایلیت در نمونه‌ها را تصدیق نمود (شکل ۶ - b).

نتایج آنالیزهای طیف سنجی نشان می‌دهد که بزرگ‌ترین پیک در نمودارهای تحلیلی تمام نمونه‌ها مربوط به کانی کوارتز و یا آلبیت می‌باشد (شکل ۶ - a). از میان کانی‌های رسی، کانی ایلیت در نمونه‌ها تشخیص داده شد. در نمونه ۴ مقداری کانی رسی ورمیکولیت به همراه ایلیت مشاهده شده است. در نمونه ۵ پیک‌های مرتبط با کانی‌های رسی رویت نشد. واضح‌ترین طیف قابل تشخیص در نمونه ۵، طیف مربوط به کانی کوارتز می‌باشد. نتایج کانی‌شناسی تطابق خوبی با سایر آزمون‌های فیزیکی انجام شده دارد. با توجه به کیفیت پایین تصویر (بزرگ‌نمایی ۵۰۰۰) و عدم امکان بالا بردن وضوح آن به دلیل ایجاد گرد و غبار حین آزمایش که

شکل ۶. (a) نتایج آنالیز XRD نمونه‌های ۲ و ۳ و (b) عکس‌های SEM به همراه آنالیز نقطه EDX آن

Fig. 6. a) The XRD results on sample 2 and 3, and b) SEM Images and their EDX analysis results

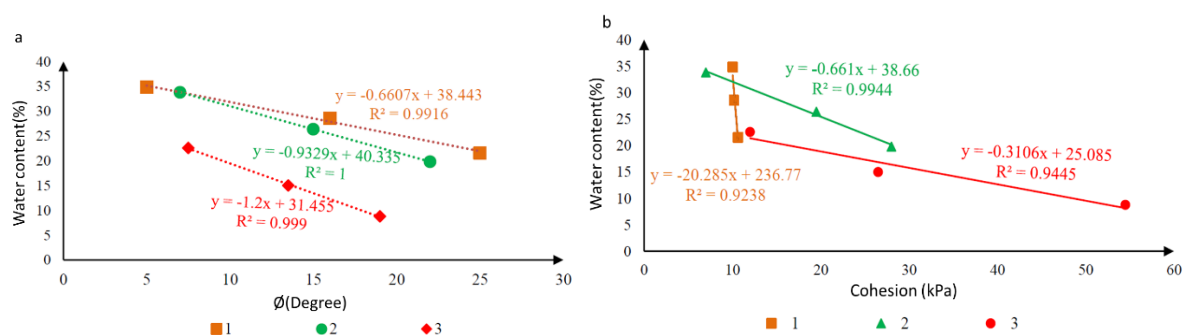
شکل ۷. تأثیر افزایش درصد رطوبت در کاهش (a) زاویه اصطکاک داخلی و (b) چسبندگی در پروفیل‌های مورد مطالعه

Fig. 7. The effect of increasing moisture percentage on the reduction of a: internal friction angle and b: cohesion in the studied profiles

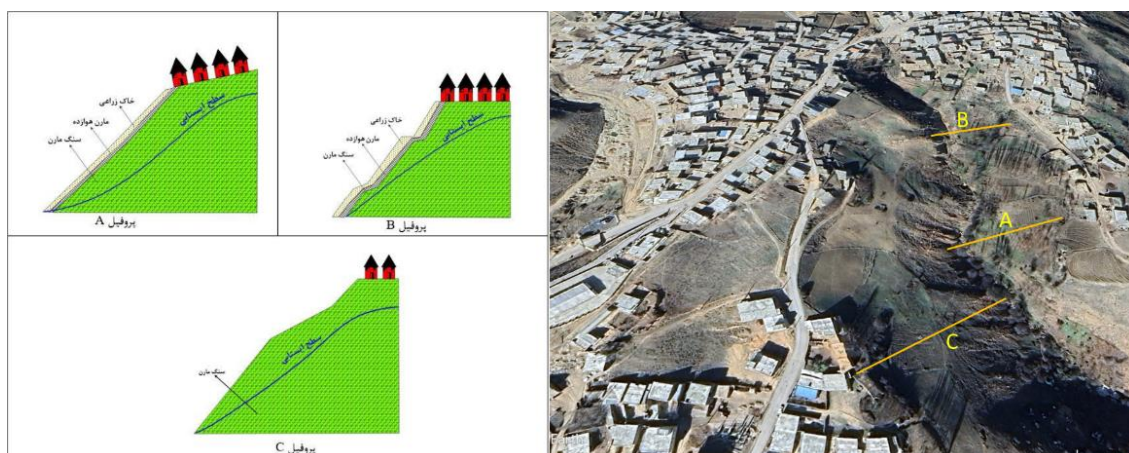
در شکل (۸)، نیمرخ زمین‌شناسی مرتبط با پروفیل‌های مورد مطالعه آورده شده است. مقادیر ضریب اطمینان هر پروفیل در هر دو حالت استاتیکی و شبه استاتیکی در جدول (۳)

شکل ۸. موقعیت جغرافیایی، وضعیت هندسی و مقاطع زمین‌شناسی پروفیل‌های مورد مطالعه  
Fig. 8. Geographic location, geometric setting, and geological cross-sections of the studied profiles.
