## تحلیل خطر فرسایش کرانه رود با روش BEHI

### مورد مطالعه: رودخانه سجادرود (استان مازندران)

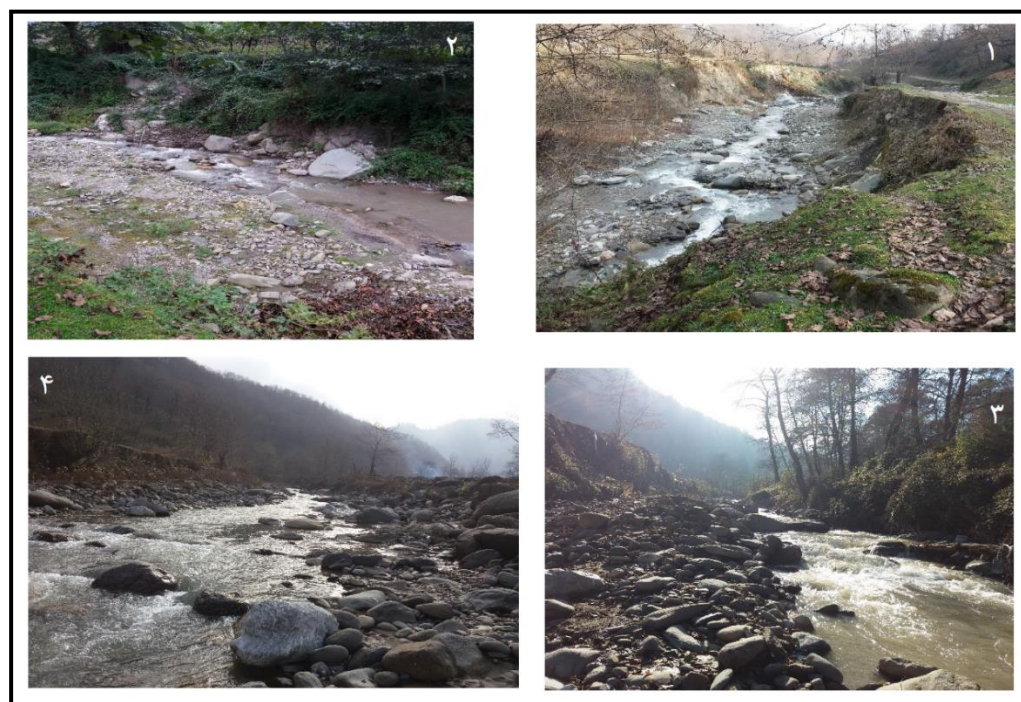
شکل ۳. تصاویر بخشی از بازه‌های ۱ تا ۴ در محدوده مورد مطالعه از رودخانه سجادرود

محدوده مورد مطالعه به چهار بازه تقسیم شد (شکل ۳) و در مجموع ۳۶ سایت از این بازه‌ها مورد بررسی قرار گرفتند. بازه‌های مورد مطالعه، دارای بستر عمیق (فروسایی شده)، شیب زیاد، سینوسیته کم، نسبت عرض به عمق کم و رسوبات غالب قلوه سنگ در بستر هستند (جدول ۴) و بر اساس طبقه‌بندی رود روزگن در گروه A<sup>۳</sup> قرار می‌گیرند.
