## ارزیابی کمی ناپایداری کناره ای رودخانه جاجرود در بالادست سد لتیان

واژه های کلیدی: ناپایداری کناره ای، شاخص BEHI، شاخص تنش برشی، رودخانه جاجرود.

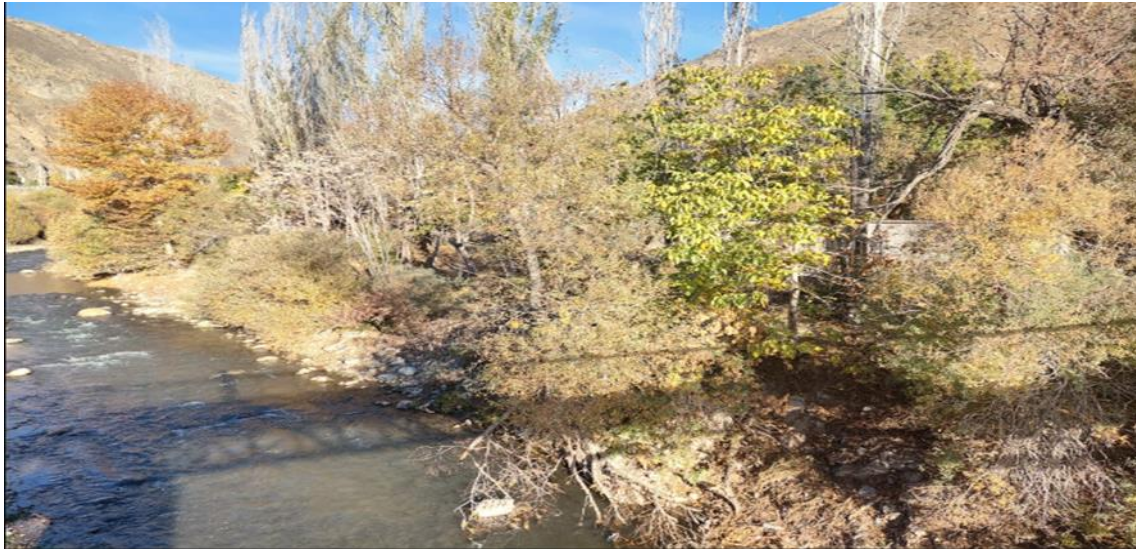
شکل ۳. محافظت سطحی کرانه توسط پوشش گیاهی و ریشه درختان

بررسی ها نشان داد که تراکم ریشه ها و عمق ریشه ها در هر سه بخش مورد مطالعه در رودخانه جاجرود متوسط است. مطالعات قبلی نشان میدهد، پوشش گیاهی درختی نرخ فرسایش را از طریق اتلاف انرژی ستون آب کاهش میدهد. این فرآیند از طریق افزایش زبری و مقاومت کششی ناشی از افزایش چسبندگی فراهم شده به وسیله ترکیب ریشه و خاک صورت می گیرد (شکل ۳ و ۲).

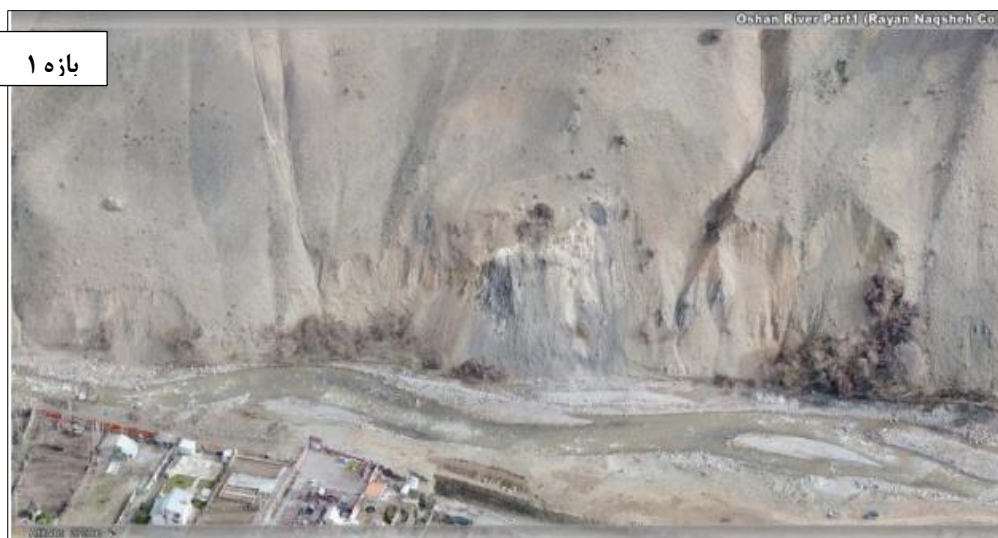
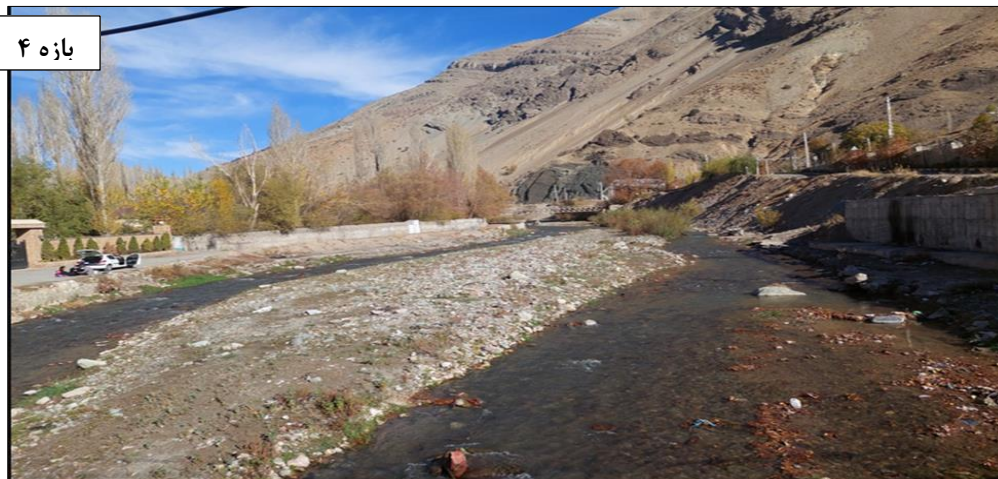
شکل ۴. پلانفرم شریانی رودخانه جاجرود، از زربند تا امین آباد (بازه ۱) و کلیگون تا اوشان (بازه ۴)

بر اساس مشاهدات میدانی از زردبند تا امین آباد (بازه ۱) و از کلیگون تا اوشان (بازه ۴) فرآیند رسوبگذاری غالب است که این موضوع، با نتایج شاخص BEHI نیز مطابقت دارد. در سایر بازه ها، فرآیند فرسایشی به عنوان پدیده غالب مشاهده شده است. با توجه به نتایج به دست آمده از حداکثر عمق نزدیک به کرانه چپ و راست هر بازه، میزان فرسایش در کرانه راست بازه ۲، ۳، ۴، ۸، ۱۱ و کرانه چپ بازه ۲، ۴، ۵، ۸، ۱۱ خیلی کم است. همچنین در کرانه راست بازه ۱، ۵، ۶، ۷، ۱۰ و کرانه چپ بازه ۱، ۳، ۶، ۷، ۹، ۱۰ کم است، و در بازه ۹ متوسط است. مقایسه مشاهدات میدانی و نتایج ارزیابی از شاخص حداکثر عمق نزدیک به کرانه چپ و راست هر بازه، نشان داد که از کلیگون تا اوشان (بازه ۴)، وضعیت فرسایش پذیری کم صدق می کند ولی در بازه های دیگر تناقض دارد.

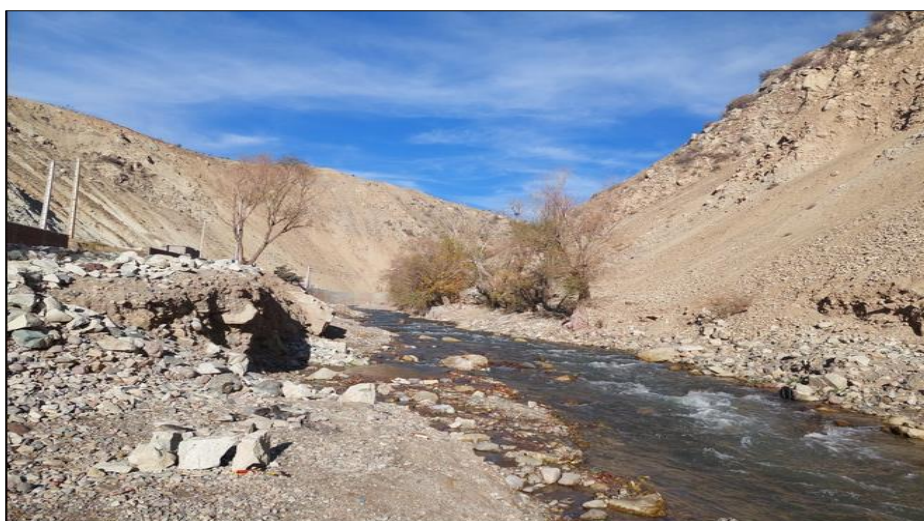
شکل ۵. تصویری از بازه فرسایش پذیر رودخانه جاجرود، از امین آباد تا رودک (بازه ۲)

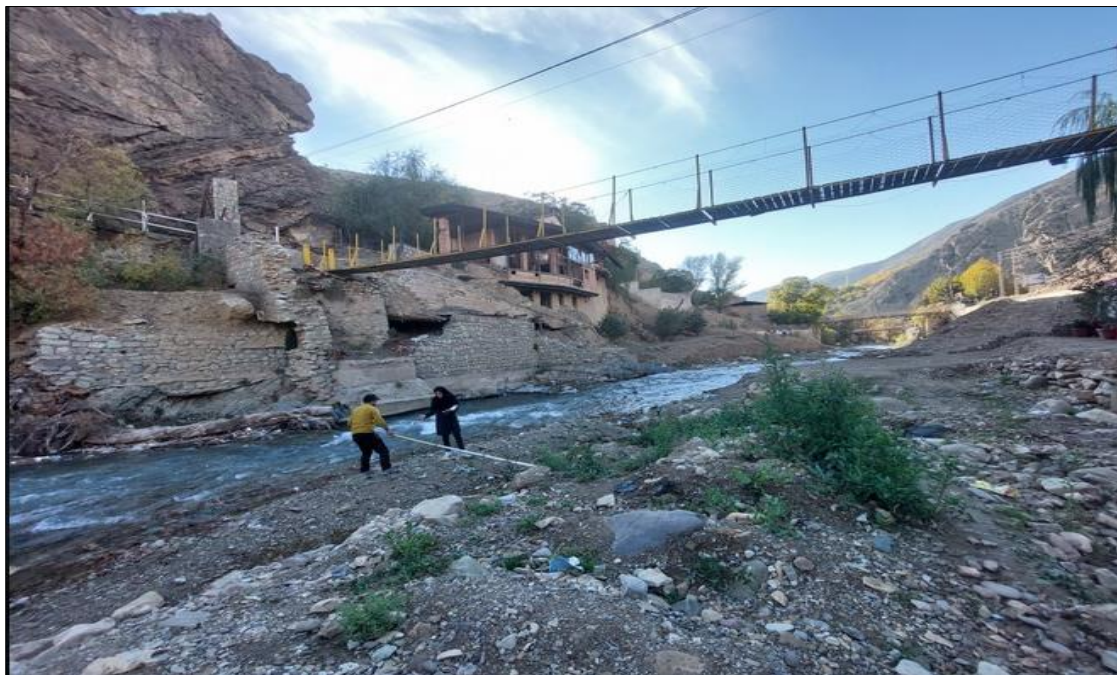
شکل ۶. تصویری از بازه فرسایش پذیری در کناره چپ و رسوبگذار در کناره راست رودخانه جاجرود از رودک تا کلیگون (بازه ۳)
